BANCO ITAÚ
PLENAVER VISTORIA VEICULAR
CNPJ: 22.749.502/0001-52
(11) 5031-4102

Data:25/02/2025

Estado: Goiás Código MOLICAR: 04003080-5 RENAULT SANDERO AUTHENTIQUE 1.0 12V SCe 4p Eta./Gas. Ano Fabricação: 2018 Ano Modelo: 2019 Passageiros: 5 Peso em ordem de marcha(kg): 1011 Potência Máxima: 79 CV

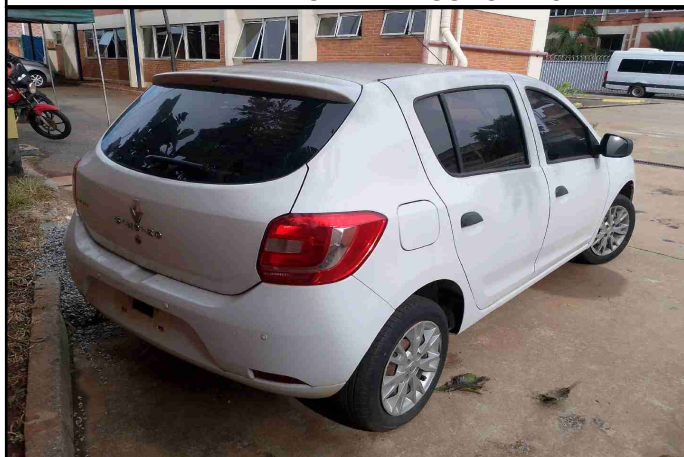
LATERAL TRASEIRA PASSAGEIRO

GRAVAÇÃO DO VIDRO DIANTEIRO	Preservada
GRAVAÇÃO DO VIDRO TRASEIRO	Preservada
LATERAL TRASEIRA DIREITA	Danificado Reparável
PARALAMA DIANTEIRO DIREITA	Sem Danos
PORTA DIANTEIRA DIREITA	Sem Danos
PORTA TRASEIRA DIREITA	Sem Danos

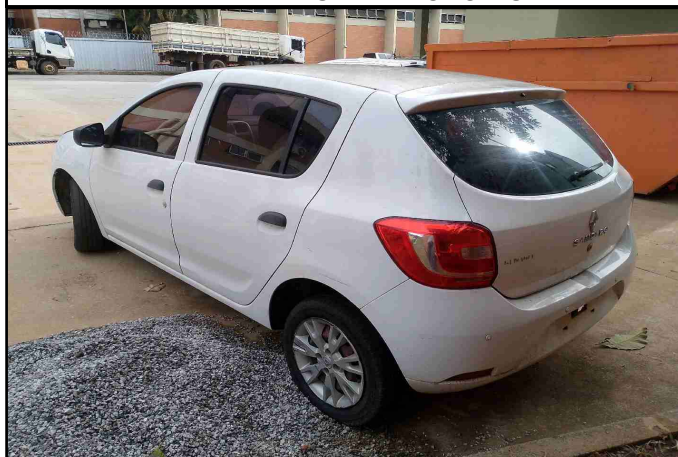
LATERAL TRASEIRA MOTORISTA

GRAVAÇÃO DO VIDRO DIANTEIRO	Preservada
GRAVAÇÃO DO VIDRO TRASEIRO	Preservada
LATERAL TRASEIRA ESQUERDA	Danificado Reparável
PARALAMA DIANTEIRO ESQUERDO	Danificado Reparável
PORTA DIANTEIRA ESQUERDA	Danificado Reparável
PORTA TRASEIRA ESQUERDA	Danificado Reparável

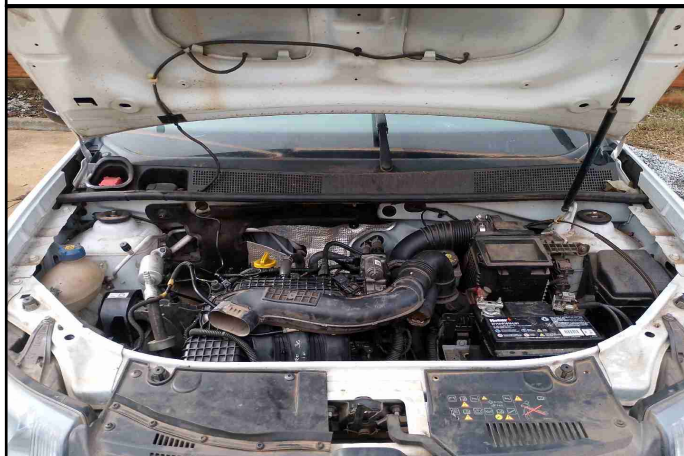
COMPARTIMENTO MOTOR

VEÍCULO COM CHAVE	Possui
TIPO DE CHAVE	Simple
VEÍCULO LIGA	Não
CHAVE ORIGINAL	Sim
CHAVE RESERVA	Não Possui
CÂMBIO ENGATA	Não
