Cliente  
**CARBUY AUTOMOTIVE BUSINESS LTDA**

**DADOS DO VEÍCULO**

| | | | <b>I LR LR EVOQUE<br/>PRESTIGE 5D</b> | |

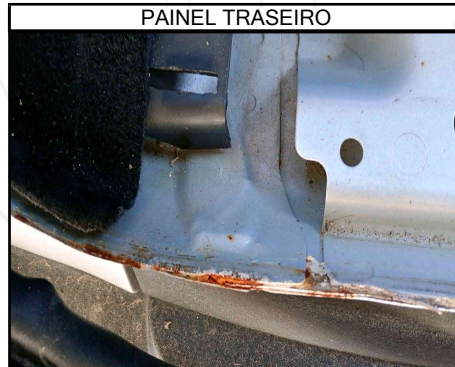
VEÍCULO BLINDADO / ASSOALHO CENTRAL DIREITO - DANIFICADO(A) / ASSOALHO CENTRAL ESQUERDO - DANIFICADO(A) / CAIXA DE RODA TRASEIRA DIREITA - REPARADO(A) / CAIXA DE RODA TRASEIRA ESQUERDA - REPARADO(A) / ETIQUETA ETA COLUNA - COM NUMERAÇÃO ILEGÍVEL OU INCOMPLETA / GRAVAÇÃO VIDRO PARABRISA - SEM GRAVAÇÃO / GRAVAÇÃO VIDRO TAMPA PORTA MALAS - SEM GRAVAÇÃO / LONGARINA DIANTEIRA DIREITA - DANIFICADO(A) / LONGARINA TRASEIRA DIREITA - DANIFICADO / LONGARINA TRASEIRA ESQUERDA - DANIFICADO / PAINEL TRASEIRO - DANIFICADO
