Cliente  
**CARBUY AUTOMOTIVE BUSINESS LTDA**

| | | | <b>VOLKSWAGEN VOYAGE</b> | |
| <b>2015</b> | <b>2015</b> | | | <b>PRATA</b> |

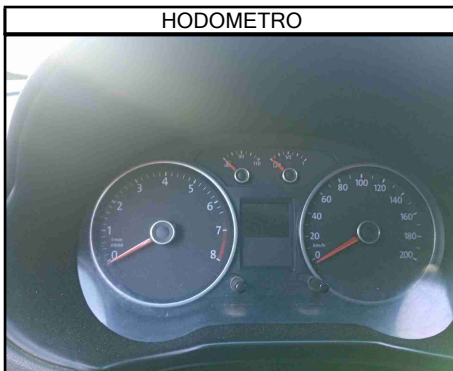
HODOMETRO INACESSÍVEL  
CAIXA DE ESTEPE - PAINEL TRASEIRO LEVES DANOS/REPAROS  
CAIXAS DE AR - SOLEIRA DIREITA LEVES DANOS/REPAROS  
CAIXAS DE AR - SOLEIRA ESQUERDA LEVES DANOS/REPAROS  
CAIXAS DE RODA DIANTEIRA DIREITA LEVES DANOS/REPAROS  
CAIXAS DE RODA DIANTEIRA ESQUERDA LEVES DANOS/REPAROS  
CAIXAS DE RODA TRASEIRA DIREITA LEVES DANOS/REPAROS  
CAIXAS DE RODA TRASEIRA ESQUERDA LEVES DANOS/REPAROS  
COLUNA A-B DIREITA LEVES DANOS/REPAROS  
COLUNA B-C DIREITA LEVES DANOS/REPAROS  
LONGARINA TRASEIRA DIREITA LEVES DANOS/REPAROS  
LONGARINA TRASEIRA ESQUERDA LEVES DANOS/REPAROS  
LONGARINA DIANTEIRA DIREITA GRAVES DANOS/REPAROS  
LONGARINA DIANTEIRA ESQUERDA GRAVES DANOS/REPAROS  
PAINEL DIANTEIRO SUPERIOR GRAVES DANOS/REPAROS  
NÚMERO DO CHASSI ESTADO INICIAL DE CORROSÃO  
PANORAMICA PAINEL INTERNO AIR BAG ACIONADO/DANIFICADO
