Cliente  
**CARBUY AUTOMOTIVE BUSINESS LTDA**

**DADOS DO VEÍCULO**

| | | | <b>CHEVROLET PRISMA</b> | |
| | | | <b>10MT JOYE</b> | |

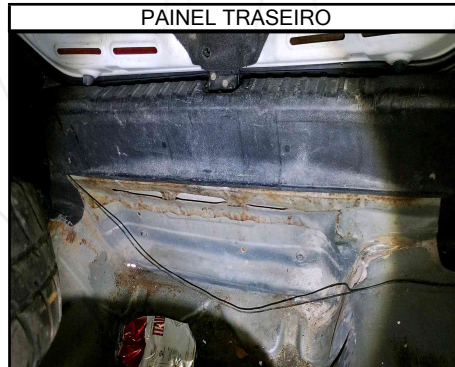
**PAINEL TRASEIRO**

VEICULO POSSUI KIT GNV  
ASSOALHO CENTRAL DIREITO DANIFICADO(A)  
ASSOALHO CENTRAL ESQUERDO DANIFICADO(A)  
CAIXA DE AR/ SOLEIRA ESQUERDA DANIFICADO(A)  
CAIXA DE AR/SOLEIRA DIREITA DANIFICADO(A)  
CAIXA DE RODA DIANTEIRA DIREITA DANIFICADO(A)  
CAIXA DE RODA DIANTEIRA ESQUERDA DANIFICADO(A)  
CAIXA DE ESTEPE DANIFICADO  
GRAVAÇÃO VIDRO PARABRISA SEM GRAVAÇÃO  
LONGARINA DIANTEIRA DIREITA DANIFICADO(A)  
LONGARINA DIANTEIRA ESQUERDA DANIFICADO(A)  
LONGARINA TRASEIRA DIREITA DANIFICADO  
LONGARINA TRASEIRA ESQUERDA DANIFICADO  
PAINEL DIANTEIRO SUPERIOR DANIFICADO(A)  
PAINEL TRASEIRO DANIFICADO  
TETO DANIFICADO(A)
