Cliente
BANCO BRADESCO FINANCIAMENTOS S

PLACA	CHASSI	CHASSI BIN	MARCA/MODELO	
			RENAULT SANDERO DYNA	
			16	
ANO FABRICAÇÃO	ANO MODELO	MOTOR BIN	MOTOR OBSERVADO	COR
2015	2015			BRANCA
COMBUSTÍVEL			KILOMETRAGEM	RENAVAM
ALCO/GASOL			INACESSÍVEL	
CIDADE VISTORIA	ESTADO VISTORIA	UF VISTORIA	PATIO VISTORIA	
CAMAÇARI	BA	BA

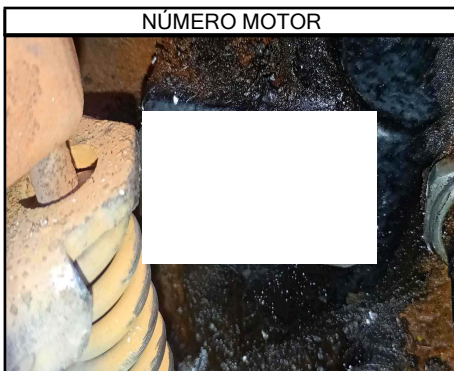
NÚMERO MOTOR

AUSENTE
NÚMERO DO MOTOR

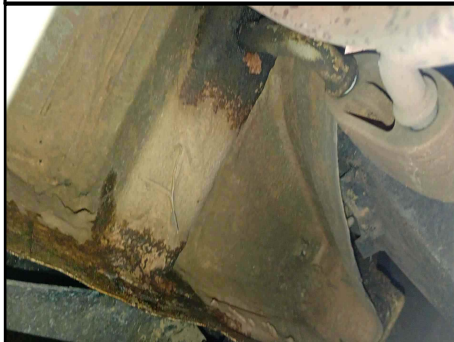
HODÔMETRO INACESSÍVEL
CAIXA DE ESTEPE DANIFICADO
ASSOALHO CENTRAL DIREITO DANIFICADO(A)
ASSOALHO CENTRAL ESQUERDO DANIFICADO(A)
CAIXA DE AR/ SOLEIRA ESQUERDA DANIFICADO(A)
CAIXA DE AR/SOLEIRA DIREITA DANIFICADO(A)
LONGARINA TRASEIRA DIREITA DANIFICADO
PAINEL TRASEIRO DANIFICADO
ETIQUETA ETA COLUNA COM NUMERAÇÃO ILEGÍVEL OU INCOMPLETA

LONGARINA TRASEIRA DIREITA	 	DANIFICADO
LONGARINA TRASEIRA ESQUERDA	 	
LONGARINA DIANTEIRA DIREITA	 	
LONGARINA DIANTEIRA ESQUERDA
