Local: VIP LEILÕES (SP)

Placa: DIO3F30 Marca: RENAULT Modelo: KWID (INTENSE 1.0 12V SCe ) Cód. Molicar: 04004403-8  
Chassi: 93YRBB007LJ138145 Motor: B4DA402Q157310 Cor: Branca Portas: 4 Ano/Modelo: 2019 / 2020  
Chassi BIN: 93YRBB007LJ138145 Motor BIN: B4DA402Q157310 Cor BIN: BRANCA Combustível BIN: ALCOOL/GASOLINA  
Câmbio: MANUAL Combustível: Alcool/Gasolina Renavam: 01205392758 KM: Digital N/V Cód. Fipe: 025267-0

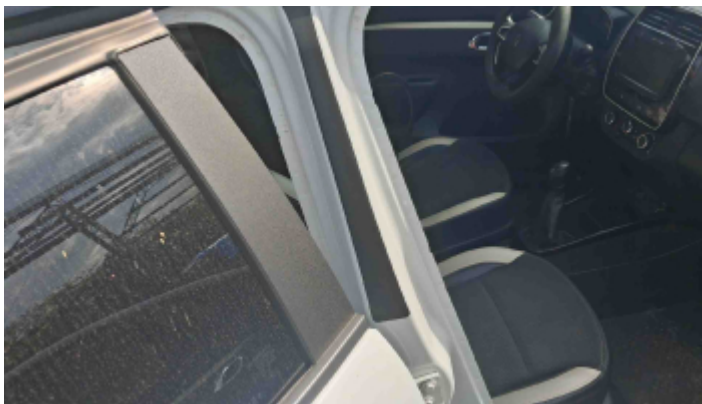
Foto Estrutura Coluna Central Direita

**VII - Conservação****RUIM****VIII - Comentários****NÃO FOI POSSÍVEL COLETAR A QUILOMETRAGEM, VEÍCULO NÃO LIGA O CONTATO.****VEÍCULO APRESENTA DANOS NO CONJUNTO ESTRUTURAL DO MONOBLOCO (CAIXA DE AR DIREITA/ESQUERDA, ASSOALHO DO MONO BLOCO, COLUNAS ESQUERDA, AVARIADOS) NECESSÁRIO LAUDO TÉCNICO DO INMETRO.**
