Cliente  
**CARBUY AUTOMOTIVE BUSINESS LTDA**

**DADOS DO VEÍCULO**

| | | | <b>CHEVROLET ONIX 10MT</b> | |

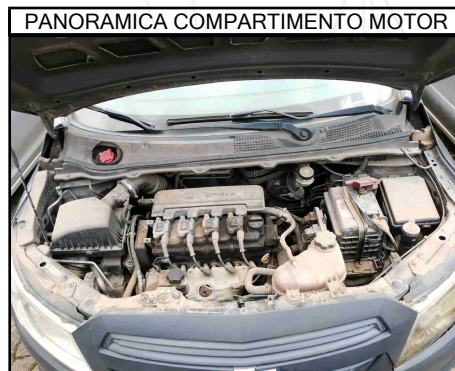
PANORAMICA COMPARTIMENTO MOTOR

| ETIQUETA ETA DO MOTOR | | DANIFICADA |

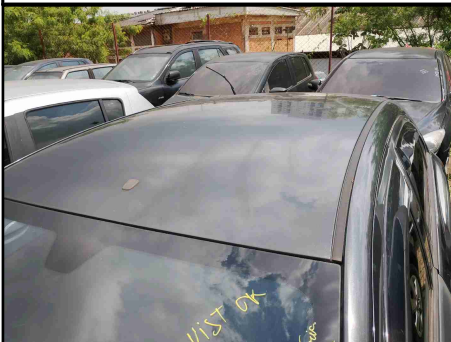
GRAVAÇÃO VIDRO PARABRISA SEM GRAVAÇÃO  
HODÔMETRO INACESSÍVEL  
ASSOALHO CENTRAL DIREITO DANIFICADO(A)  
CAIXA DE AR/ SOLEIRA ESQUERDA DANIFICADO(A)  
CAIXA DE AR/SOLEIRA DIREITA DANIFICADO(A)  
CAIXA DE RODA TRASEIRA DIREITA DANIFICADO(A)  
CAIXA DE RODA TRASEIRA ESQUERDA DANIFICADO(A)  
LONGARINA DIANTEIRA DIREITA DANIFICADO(A)  
LONGARINA DIANTEIRA ESQUERDA DANIFICADO(A)  
PAINEL DIANTEIRO SUPERIOR DANIFICADO(A)  
TETO DANIFICADO(A)  
CAIXA DE ESTEPE DANIFICADO
