Cliente  
**CARBUY AUTOMOTIVE BUSINESS LTDA**

| ANO FABRICAÇÃO | ANO MODELO | MOTOR BIN | <b>FORD CARGO 2842 AT</b> | |

**Observações:**

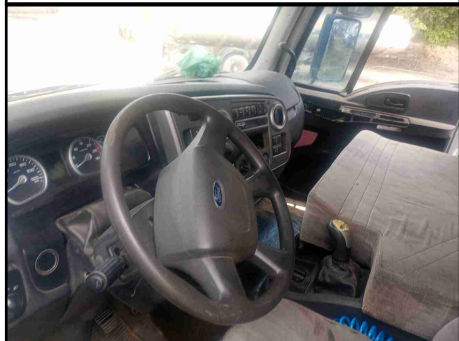
ASSOALHO CABINE DIREITO DANIFICADO(A) / ASSOALHO CABINE / ESQUERDO DANIFICADO(A) / CAIXA DE RODA DIANTEIRA DIREITA DANIFICADO(A) / CAIXA DE RODA DIANTEIRA ESQUERDA DANIFICADO(A) / COLUNA A DIREITA DANIFICADO(A) / COLUNA A ESQUERDA DANIFICADO(A) / COLUNA B DIREITA DANIFICADO(A) / COLUNA B ESQUERDA DANIFICADO(A) / ETIQUETA ETA COLUNA - PLAQUETA DANIFICADA / GRAVAÇÃO VIDRO PARABRISA SEM GRAVAÇÃO / HODÔMETRO DESLIGADO / LONGARINA DIANTEIRA DIREITA DANIFICADO(A) / LONGARINA DIANTEIRA ESQUERDA DANIFICADO(A) / LONGARINA TRASEIRA DIREITA DANIFICADO(A) / LONGARINA TRASEIRA ESQUERDA DANIFICADO(A) / PANORAMICA PAINEL INTERNO FALTANDO PEÇAS / PARACHOQUE TRASEIRO DANIFICADO(A)

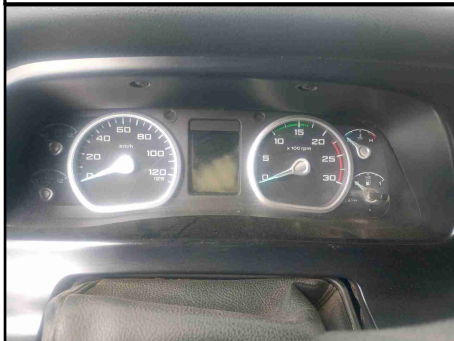
HODÔMETRO

| | | | <b>INACESSÍVEL</b> | |
