Nome da Empresa: CAPITAL AVALIAÇÕES E SERVIÇOS VEICULARES LTDA				
CPF / CNPJ: 13.072.882/0001-42		Data. Solicitação: 16/10/2025		
Telefone: 2091 2040		Data Vistoria: 16/10/2025		
Cliente: Banco Itau Unibanco S/A		Data Baixa: 17/10/2025		
Local da vistoria:		Cidade: VALINHOS		UF: SP
Dados do Veículo				
Placa:	Nº Chassi Observado:	Nº Chassi Bin:	Cod. Molicar: 00602119-0	Cod. Fipe: 009162-6
Ano Fabr: 2012	Ano Modelo: 2013	Nº Motor Bin:	Nº Motor Observado:	Combustível: Gasolina
Cor: Azul	Motorização: 2.0	Tipo de Câmbio: AUTOMATICO	Odômetro(KM): NÃO VERIFICADO	Renavam:
Qtde Portas: 4	Modelo: 328i	Versão do Veículo: GT M SPORT 2.0 16V BI-TB	Marca: BMW	Tipo de Direção: Assistida
Histórico do Leilão: NÃO POSSUI		Chassi Remarcado: NORMAL	Situação do Chassi: EM CIRCULACAO	Histórico de Sinistro: NÃO POSSUI

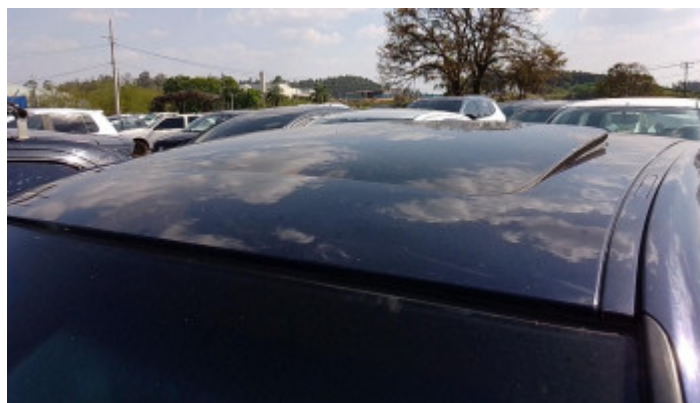
Estrutura Teto

Agregados			
Nº do Chassi	Dentro dos Padrões Habituais do Fabricante	Nº do Motor	Dentro dos Padrões Habituais do Fabricante
Nº do Câmbio	Não Verificado	Assoalho central	Sem Danos
Câmbio Engata?	0-Não	Teto	Danificado Reparável
Dano estrutural do Teto	Sem danos	Suspeita de Adulteração?	0-Não
Veículo Modificado	Não	Chassi Remarcado?	0-Não
Plaqueta de ano de Fabricação	Preservada

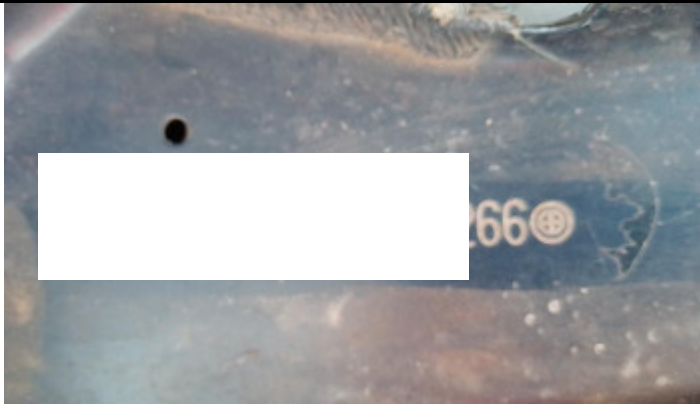
Condição do Número do Chassi

Agregados	Resultado	Observação
Condição do Número do Motor	Aprovado	
Condição do Número do Chassi	Aprovado	
Estrutura Assoalho

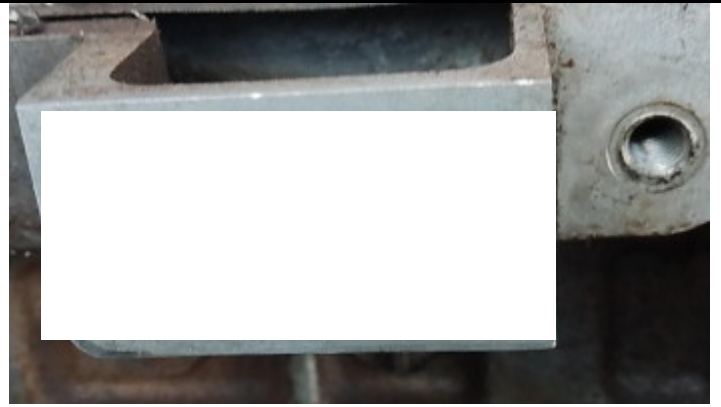
Condição do Número do Motor

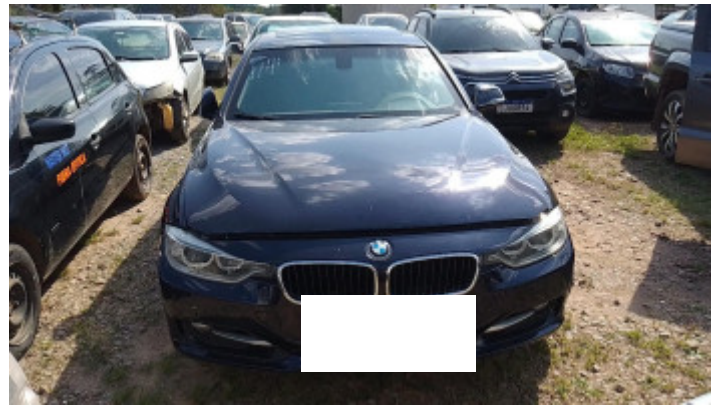
Dianteira			
Gravação do Para Brisa dianteiro	Ausente	Etiqueta ETA motor	Preservada
Capô	Danificado Reparável	Farol alto Dianteiro Direito	Não Funcionando
Farol alto Dianteiro Esquerdo	Não Funcionando	Farol de neblina Direito	Não Funcionando
Farol de neblina Esquerdo	Não Funcionando	Funilaria	Bom
Limpador de para-brisa Dianteiro	Possui	Para-choque Dianteiro	Danificado Reparável
BATERIA	Substituir	Placa Dianteira	Sem Danos
Veículo Liga?	0-Não	Taxi?	0-Não
Compartimento do motor	Danificado	Grade	Sem danos
Lanterna Dianteira Direito	Não Funcionando	Lanterna Dianteira Esquerdo	Não Funcionando
Parabrisa Dianteiro	Sem danos	Longarina	Sem danos

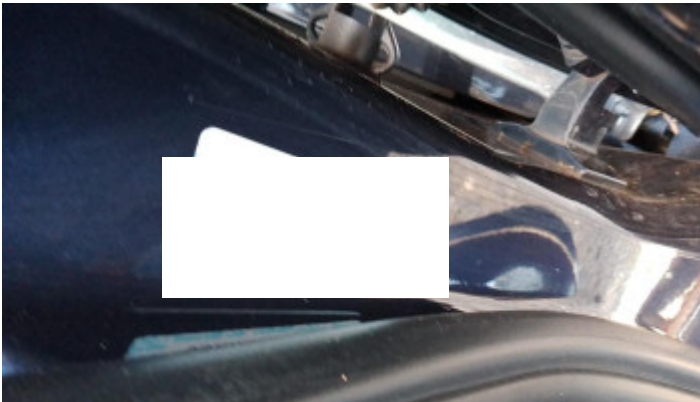
Etiqueta ETA (assoalho)

Lado Direito			
Etiqueta ETA coluna	Preservada	Gravação vidro dianteiro direito	Preservado
Etiqueta ETA Assoalho	Preservada	Gravação vidro traseiro direito	Ausente
Pneus Dianteiro Direito	Pneu Novo	Pneus Traseiro Direito	Pneu Novo
Caixa de Ar D	Sem Danos	Coluna dianteira direita	Sem Danos
Coluna Central Direita	Sem danos	Coluna Traseira direita	Sem danos
Lateral traseira direito	Sem danos	Revestimento Interno Laterais	Bom
Espelho Retrovisor Direito	Sem danos	ParaLama Dianteiro Direito	Sem Danos
