Cliente  
**VIP LEILÕES GESTÃO E LOGÍSTICA**

**DADOS DO VEÍCULO**

| PLACA<br><b>BBT2B39</b> | CHASSI<br><b>94DFCAP15JB117996</b> | CHASSI BIN<br><b>94DFCAP15JB117996</b> | MARCA/MODELO<br><b>NISSAN KICKS SL CVT</b> | |

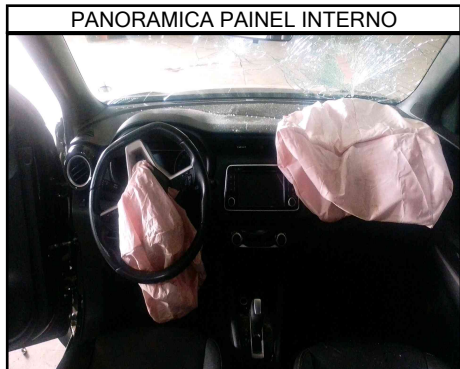
PANORAMICA PAINEL INTERNO

**AIR BAG VOLANTE E PAINEL ACIONADO, ASSOALHOS CENTRAIS (DIR/ESQ) DANIFICADO(A), CAIXA DE AR/SOLEIRA (DIR/ESQ) DANIFICADO(A), CAIXA DE ESTEPE REPARADO, CAIXAS DE RODA DIANTEIRAS (DIR/ESQ) DANIFICADO(A), LONGARINAS DIANTEIRAS (DIR/ESQ) DANIFICADO(A), LONGARINA TRASEIRA ESQUERDA DANIFICADO, PAINEL DIANTEIRO SUPERIOR DANIFICADO(A), PAINEL TRASEIRO DANIFICADO, PANORÂMICA COMPARTIMENTO MOTOR PEÇAS DANIFICADAS**  
VEICULO POSSUI HISTORICO DE SINISTRO
