**CLIENTE**

Cliente  
**CARBUY AUTOMOTIVE BUSINESS LTDA**

**DADOS DO VEÍCULO**

| | | | <b>FIAT FIAT CRONOS DRIVE</b> | |

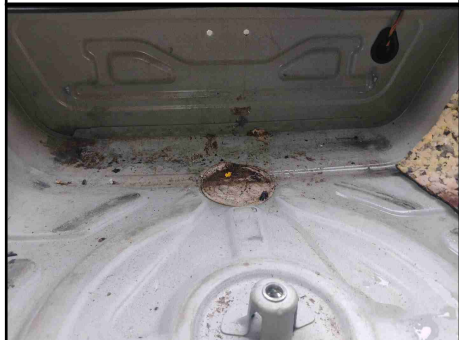
**CAIXA DE ESTEPE - PAINEL TRASEIRO LEVES DANOS/REPAROS**  
**CAIXAS DE AR - SOLEIRA ESQUERDA GRAVES DANOS/REPAROS**

| CAIXA DE ESTEPE - PAINEL TRASEIRO | | LEVES DANOS/REPAROS |

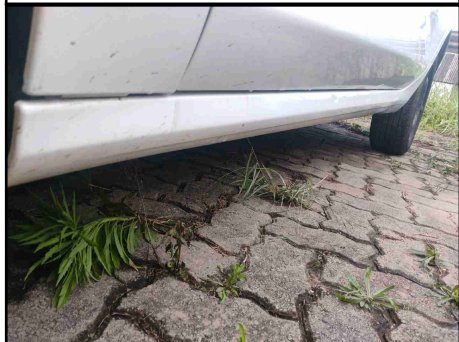
**CAIXAS DE AR - SOLEIRA ESQUERDA**

| CAIXA DE AR / SOLEIRA ESQUERDA | | GRAVES DANOS/REPAROS |
