Empresa: AUTO 100% CERTIFICAÇÃO AUTOMOTIVA S.A **CNPJ:** 34.772.345/0001-85 **Telefone:** (11) 2538-8334

Data. Solicitud: 18/06/2025 **Data Vistoria:** 18/06/2025 **Data Baixa:** 23/06/2025

Cliente: ITAÚ UNIBANCO S/A **Local da vistoria:** CARBUY (SP) **Cidade:** SÃO PAULO - SP

DADOS DO VEÍCULO

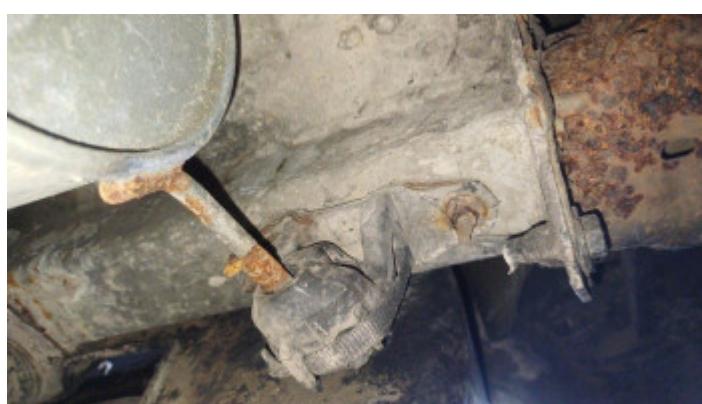
Estrutura Longarina Traseira Direita

TRASEIRA			
Condição da Placa	Original	Gravação vidro traseiro (vigia)	Original
Possui Kit GNV?	Não Possui	Condição da longarina traseira direita	Original
Condição da longarina traseira esquerda	Original	Condição do assoalho	Original
Lanterna traseiro direito	Funcionando	Lanterna traseiro esquerdo	Funcionando
Limpador traseiro	Não possui	Condição do para-choque traseiro	Sem Danos Aparentes
Condição do Pneu estepe	Sem Danos Aparentes	Porta malas	Sem Danos Aparentes
Escapamento	Possui	Possui chave de roda?	Possui
Possui macaco?	Possui	Conservação roda estepe	Sem Danos Aparentes
Possui triangulo?	Possui	Condição do assoalho porta mala	Sem Danos Aparentes
LADO ESQUERDO			
Gravação vidro da porta dianteira esquerda	Original	Gravação vidro da porta traseira esquerda	Original
Condição da coluna dianteira esquerda	Original	Condição da coluna central esquerda	Original
Condição da coluna traseira esquerda	Original	Caixa de Ar (lado esquerdo)	Original

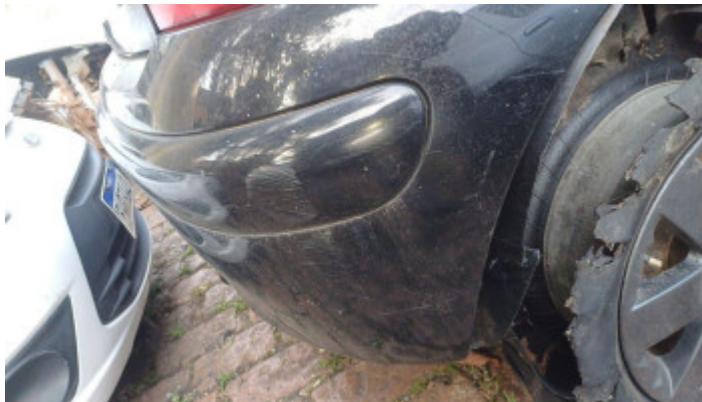
Avaria Pára-Choque Traseiro

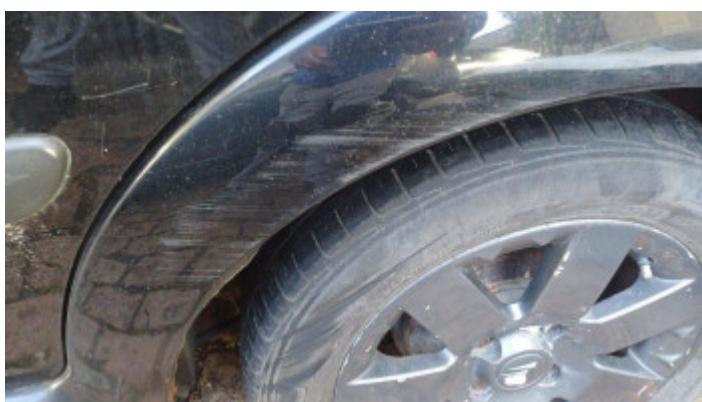
Avaria Lateral Esquerda

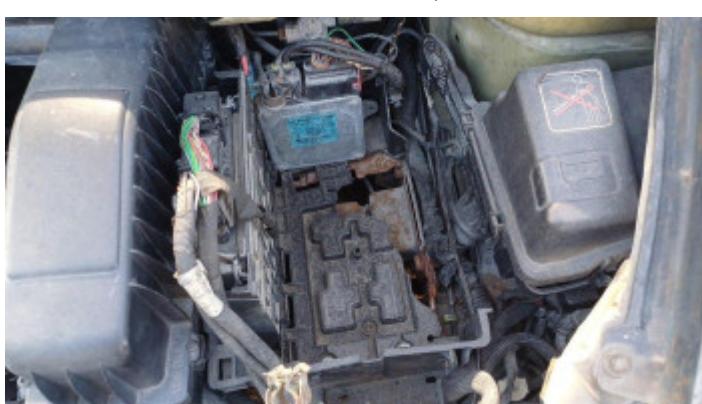
Avaria Bateria

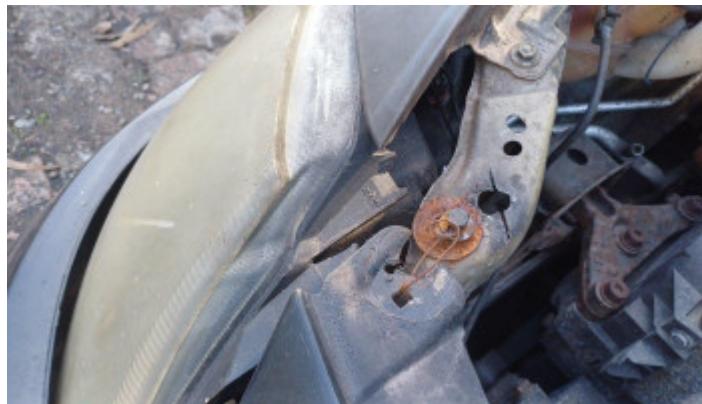
Avaria Farol Esquerdo

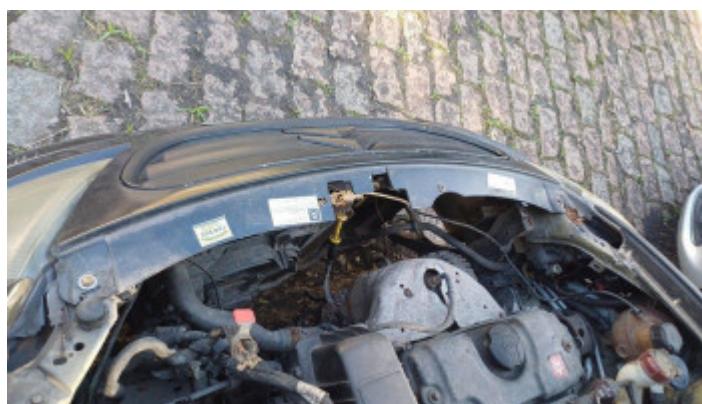
Veículo possui riscos e amassados pela carroceria, Longarina dianteira esquerda possui oxidação em estágio avançada, Painel frontal amassado apresentando oxidação em estágio avançado, Painel traseiro amassado, Para lama lado direito amassado, Porta dianteira direita com riscos profundos, Para choques possuem reparação com massa apresentando danos, Para lama esquerdo amassado, Capô amassado, VIN chassi e motor dentro dos padrões habituais da fabricante, VIS etiquetas ETA e gravações identificadoras de vidros dentro dos padrões habituais da fabricante, Necessário revisão mecânica, elétrica, troca de pneus, funilaria, pintura, polimento e higienização.

Avaria Painel Dianteiro

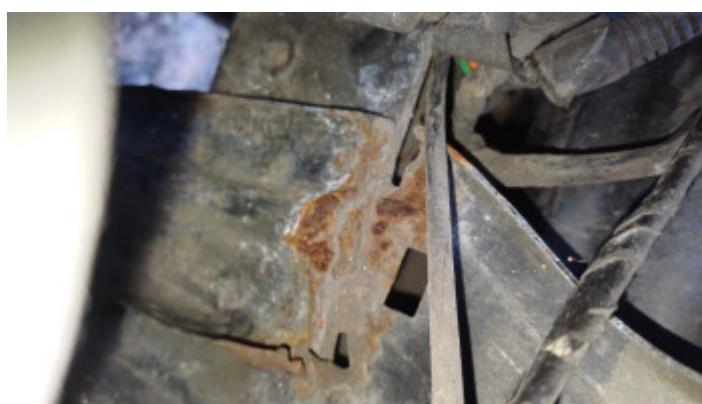
Gravação vidro dianteiro (Para-brisa)	Original	Condição da longarina dianteira direita	Original
Condição da longarina dianteira esquerda	Danificada	Condição torre do amortecedor lado direito	Original
Condição torre do amortecedor lado esquerdo	Original	Condição Painel corta fogo	Original
ETA Compartimento do motor	Original	Condição da Bateria	Sem danos aparentes
Condição do Capô	Sem Danos Aparentes	Farol de neblina esquerdo	Funcionando
Farol de neblina direito	Funcionando	Grade dianteira	Sem Danos Aparentes
Farol alto dianteiro direito	Funcionando	Farol alto dianteiro esquerdo	Funcionando
Limpador para-brisa	Possui	Condição do para-choque dianteiro	Sem Danos Aparentes
Freio ABS	Possui	Lanterna dianteiro esquerdo	Funcionando
Lanterna dianteiro direito	Funcionando

Avaria Longarina dianteira esquerda

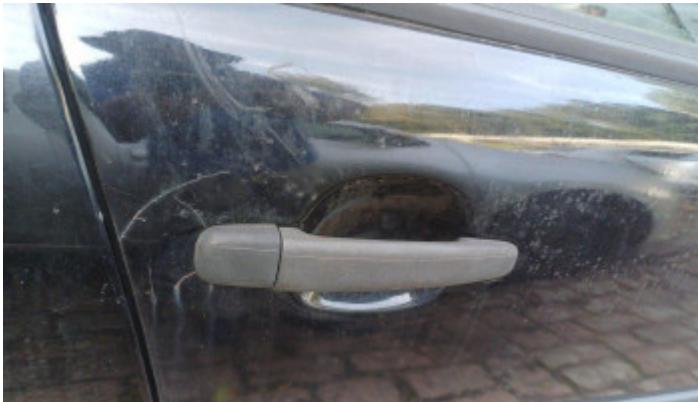
Avaria Porta Direita Dianteira
