Cliente: **BANCO PAN S.A.**

**DADOS DO VEÍCULO**

| Placa: | Marca: <b>MERCEDES-BENZ</b> | Modelo: <b>B 180 (COMFORT 1.7)</b> | Cód. Molicar: <b>03535703-4</b> | KM: <b>133425</b> |

**HISTÓRICO E OBSERVAÇÕES DO VEÍCULO**

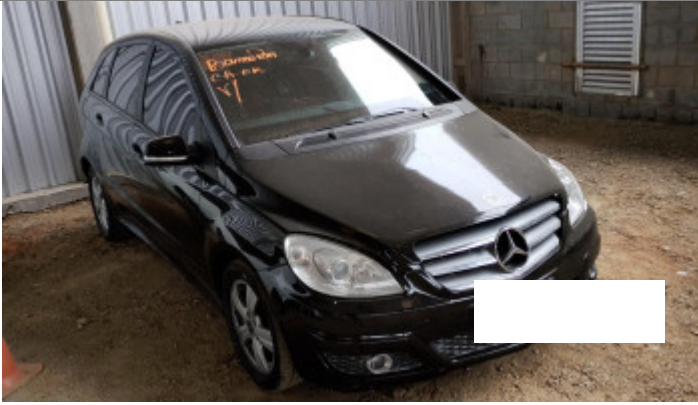
DIANTEIRA DIREITA 45º

| PARALAMA DIANTEIRO DIREITO | Com danos / reparo | Reparo |
| PORTA DIANTEIRA DIREITA | Com danos / reparo | Reparo |
| PORTA TRASEIRA DIREITA | Com danos / reparo | Reparo |
| RETROVISOR DIREITO | Com danos / reparo | Reparo |

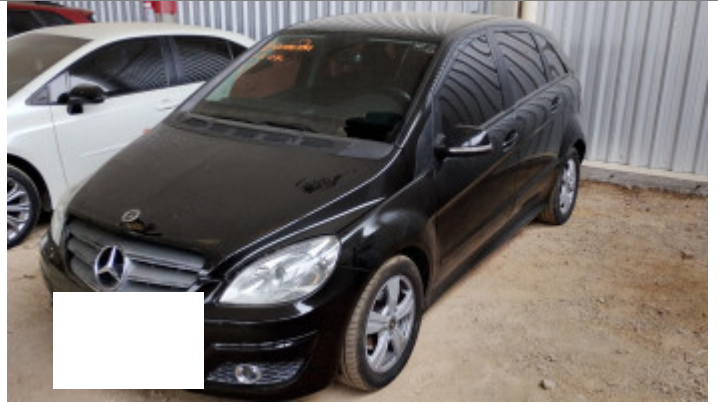
DIANTEIRA ESQUERDA 45º

| | <b>ESTADO</b> | <b>OPERAÇÃO</b> |
|---|---|---|
| PARALAMA DIANTEIRO ESQUERDO | Com danos / reparo | Reparo |
| PORTA DIANTEIRA ESQUERDA | Com danos / reparo | Reparo |
| PORTA TRASEIRA ESQUERDA | Com danos / reparo | Reparo |
| RETROVISOR ESQUERDO | Com danos / reparo | Reparo |

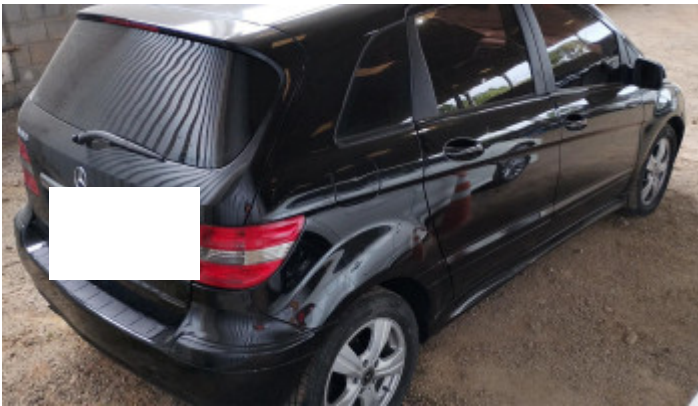
TRASEIRA DIREITA 45º

| LATERAL TRASEIRA DIREITA | Com danos / reparo | Reparo |

| | <b>ESTADO</b> | <b>OPERAÇÃO</b> |
|---|---|---|
| PARA-CHOQUE TRASEIRO | Com danos / reparo | Reparo |
| TAMPA PORTA-MALAS | Com danos / reparo | Reparo |

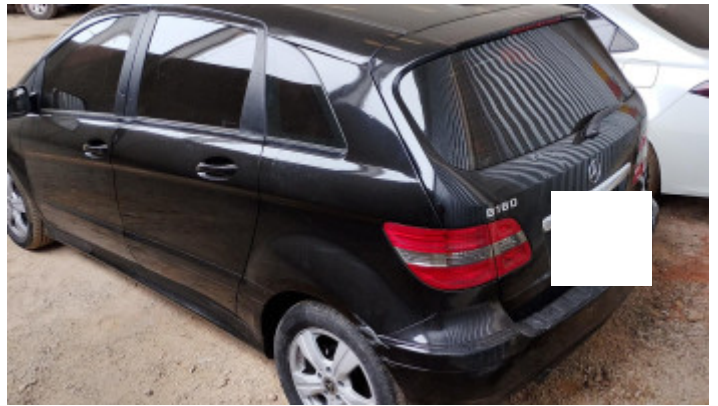
TRASEIRA ESQUERDA 45º

| | <b>ESTADO</b> | <b>OPERAÇÃO</b> |
|---|---|---|
| LATERAL TRASEIRA ESQUERDA | Com danos / reparo | Reparo |

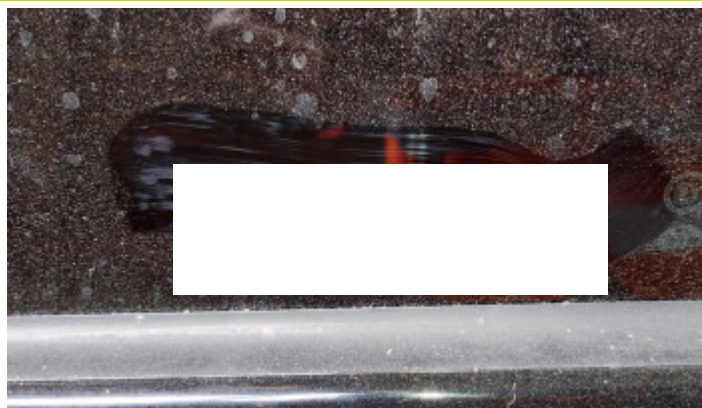
GRAVAÇÃO DO VIDRO DIANTEIRO ESQUERDO

| | <b>ESTADO</b> | <b>OPERAÇÃO</b> |
|---|---|---|
| VIDRO DIANTEIRO ESQUERDO | Com danos / reparo | Conforme |

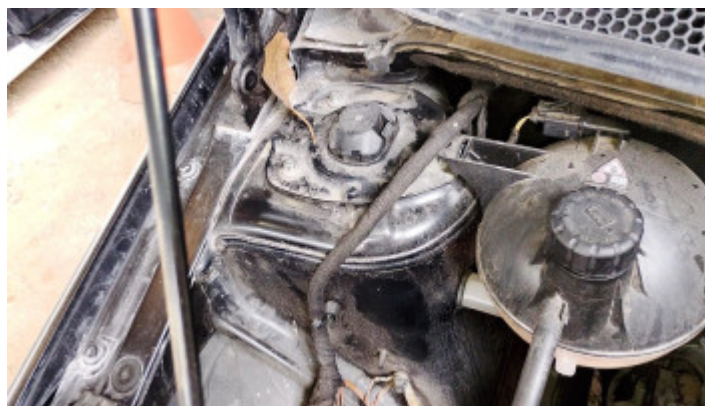
| TORRE AMORTECEDOR LADO DIREITO | Sem danos | Conforme |

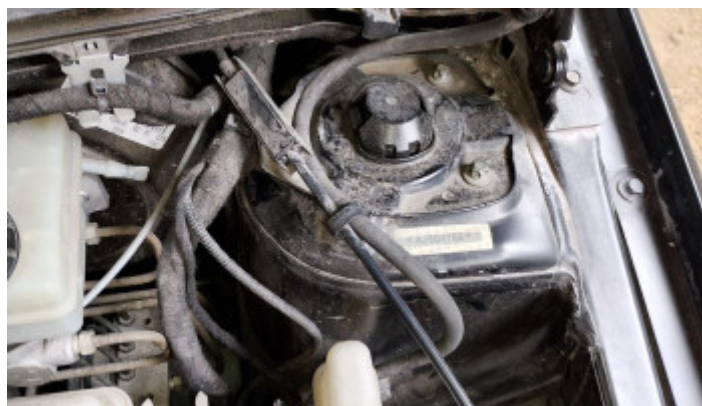
| TORRE AMORTECEDOR LADO ESQUERDO | Sem danos | Conforme |

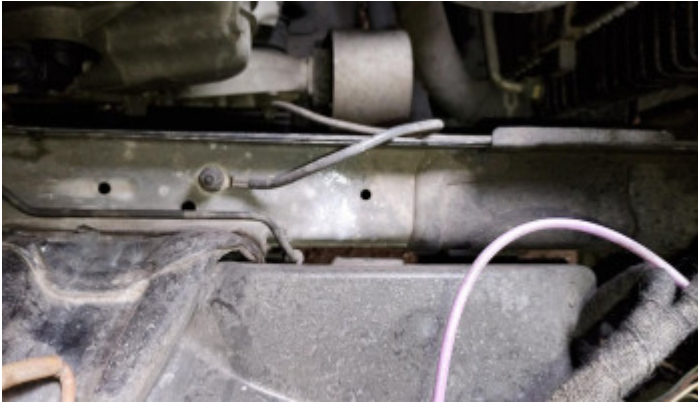
| | ESTADO | OPERAÇÃO |
|---|---|---|
| LONGARINA DIANTEIRA DIREITA | Sem danos | Conforme |

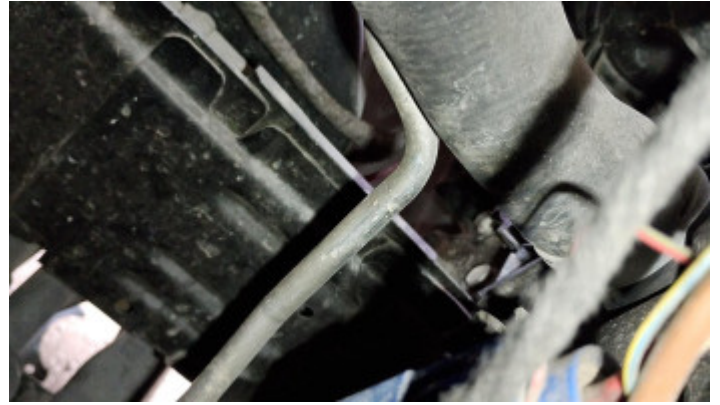
| | ESTADO | OPERAÇÃO |
|---|---|---|
| LONGARINA DIANTEIRA ESQUERDA | Sem danos | Conforme |

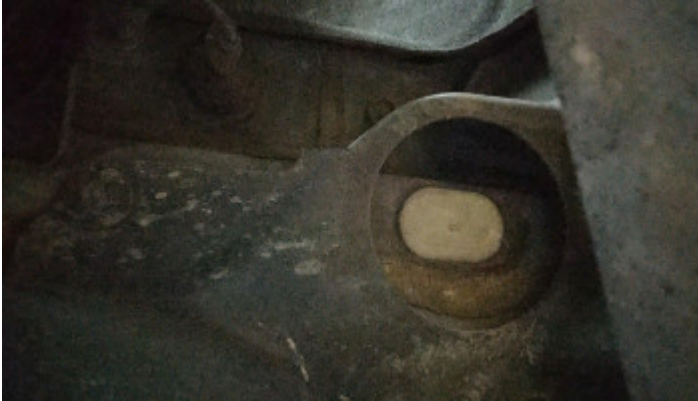
| | ESTADO | OPERAÇÃO |
|---|---|---|
| LONGARINA TRASEIRA DIREITA | Sem dano | Conforme |

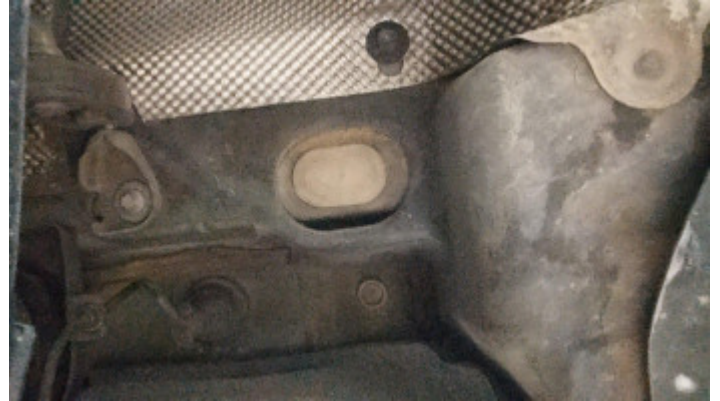
| | ESTADO | OPERAÇÃO |
|---|---|---|
| LONGARINA TRASEIRA ESQUERDA | Sem danos | Conforme |

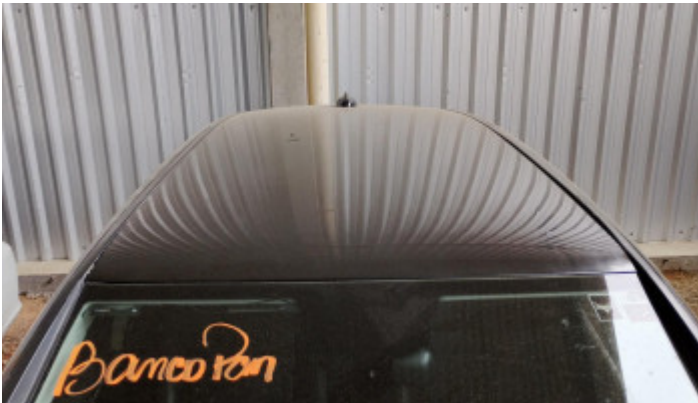
| | ESTADO | OPERAÇÃO |
|---|---|---|
| ESTRUTURA DO TETO | Sem danos | Conforme |

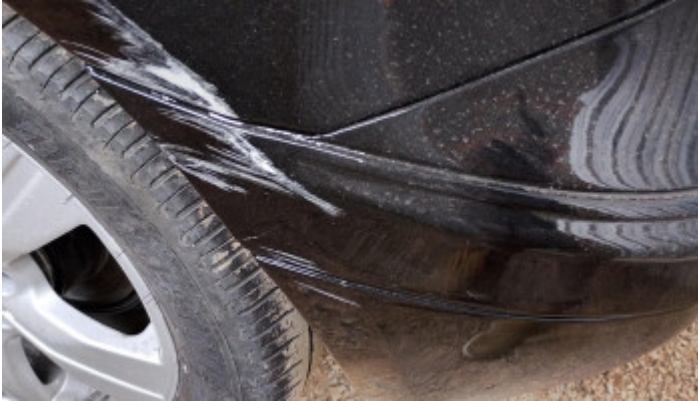
AVARIA PARA-CHOQUE TRASEIRO

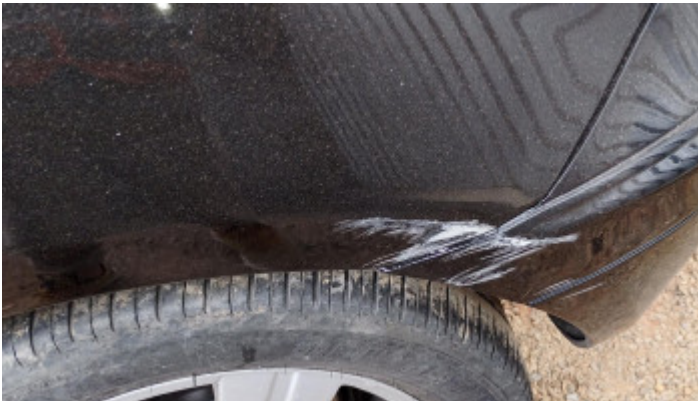
AVARIA LATERAL TRASEIRA ESQUERDA
