**Empresa:** AUTO 100% CERTIFICAÇÃO AUTOMOTIVA S.A **CNPJ:** 34.772.345/0001-85 **Telefone:** (11) 2538-8334

**Data. Solicitação:** 27/08/2025 **Data Vistoria:** 28/08/2025 **Data Baixa:** 29/08/2025

**Cliente:** ITAÚ UNIBANCO S/A

| 1.4 | COBALT SEDAN | LTZ 1.4 8v(Econo.Flex) | | CHEVROLET | ASSISTIDA | | |

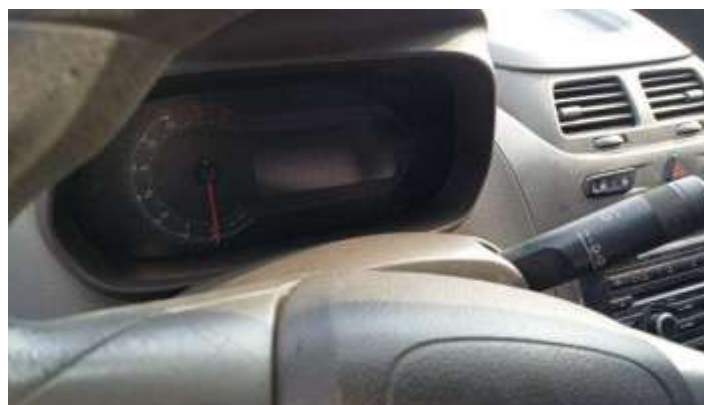
Odômetro

| LADO ESQUERDO | | | |
|---|---|---|---|
| Condição do odômetro | Sem funcionamento | Condição do Painel de Instrumentos | Sem danos aparentes |

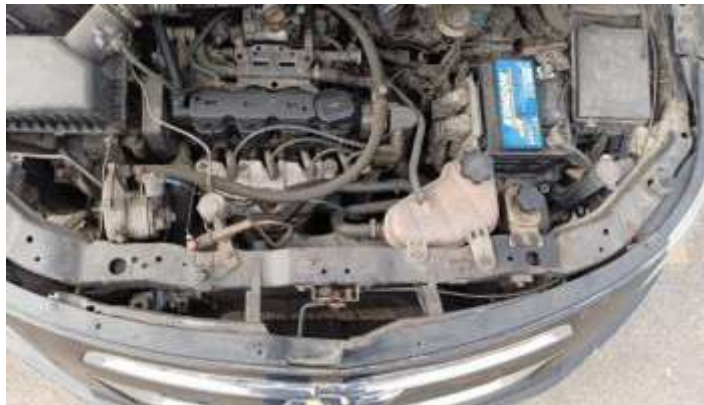
Painel Dianteiro

**VEICULO COM DANOS NO CONJUNTO ESTRUTURAL DO MONO BLOCO (ASSOALHO TRAS; PAINEL TRAS;/DIANT; E LONGARINAS TRAS;/DIANT; DANIFICADAS )**

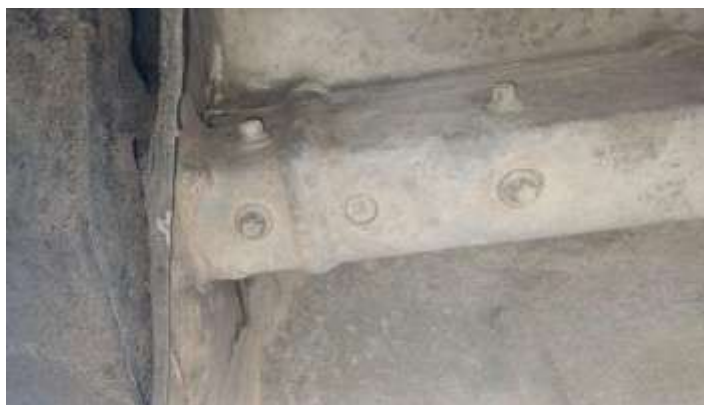
Estrutura Longarina Traseira Direita

Possui perfurações nas longarinas traseiras e assoalho do porta malas, oriundo de uma instalação do cilindro do GNV.

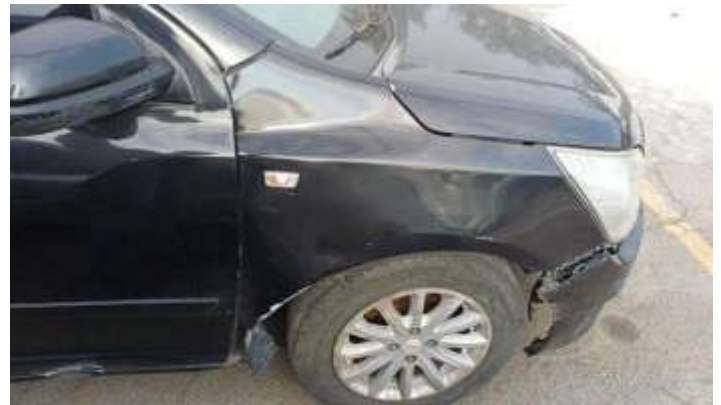
| LADO DIREITO | | | |
|---|---|---|---|
| Para-lama dianteiro direito | Necessita de Troca | Porta dianteira direita | Sem Danos Aparentes |

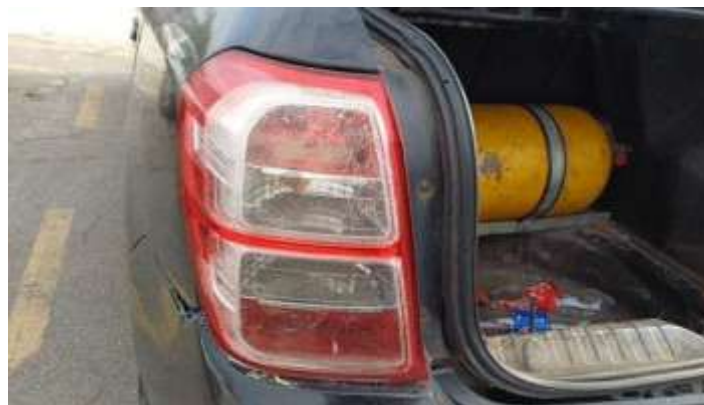
Avaria Lanterna Esquerda

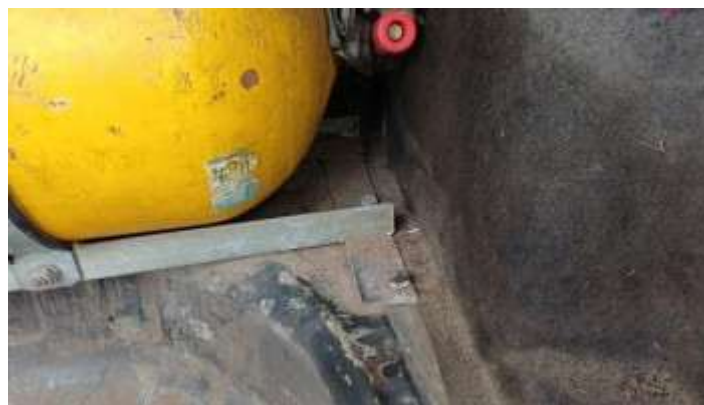
| TRASEIRA | | | |
|---|---|---|---|
| Possui triangulo? | Não possui | Condição do assoalho porta mala | Danificado |

Avaria Assoalho do Porta Malas

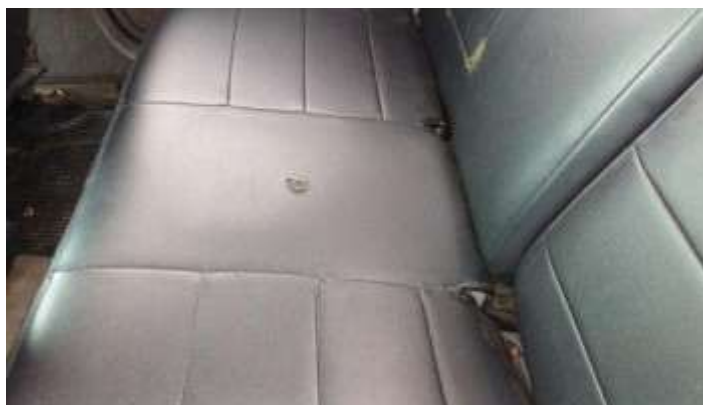
Avaria Banco Traseiro

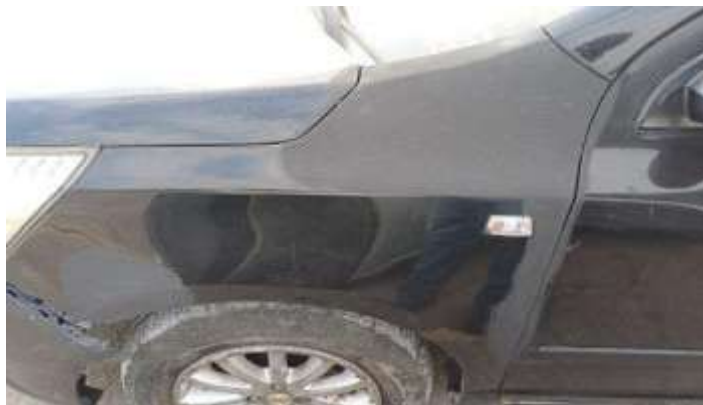
Avaria Pára-Lama Esquerdo

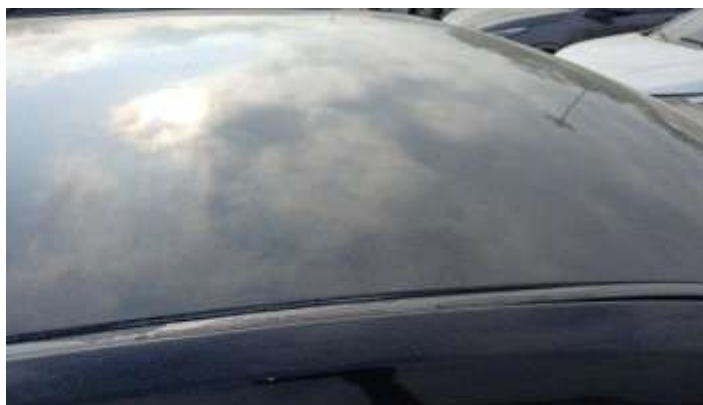
Avaria Teto

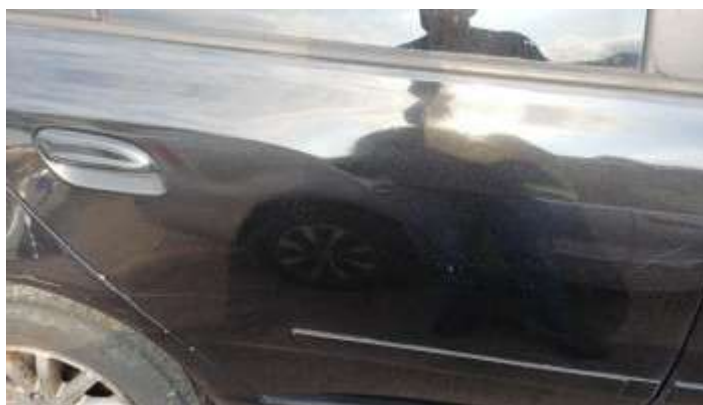
Avaria Porta Direita Traseira

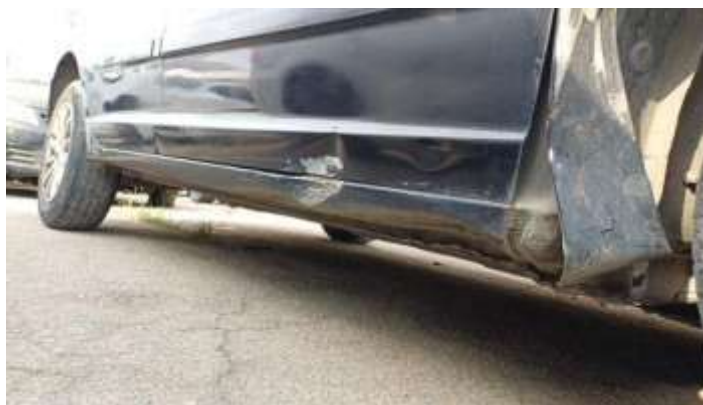
Avaria Assoalho (Lado direito)
