Empresa: AUTO 100% CERTIFICAÇÃO AUTOMOTIVA S.A **CNPJ:** 34.772.345/0001-85 **Telefone:** (11) 2538-8334

DADOS DO VEÍCULO

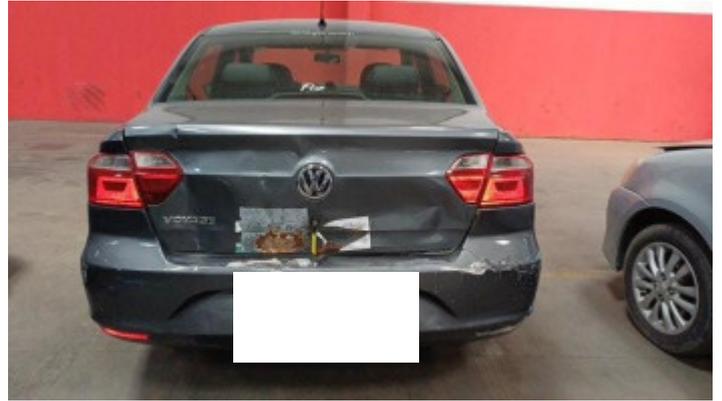
Traseira

Veículo em estado regular de conservação; Pontos de riscos e amassados pela carroceria; Veiculo possui danos estruturais. Veiculo possui GNV instalado e NÃO regularizado na base BIM. Longarinas traseiras e assoalho do porta malas com perfurações devido a instalação do GNV. Para choque traseiro necessita troca, Tampa do porta malas necessita troca, Portas esquerdas amassadas, Caixa de ar esquerda amassada, Farol esquerda necessita troca, Capô amassado, Para choque dianteiro danificado, Portas lado direito com amassados e riscos, Lateral traseira direita amassada, caixa de ar direita amassada. Necessário revisão mecânica e elétrica; Funilaria, Pintura, Polimento e Higienização. Necessário trocar pneus, Chassi e motor dentro dos padrões do fabricante, Etiquetas ETAS e VIS dentro dos padrões do fabricante.

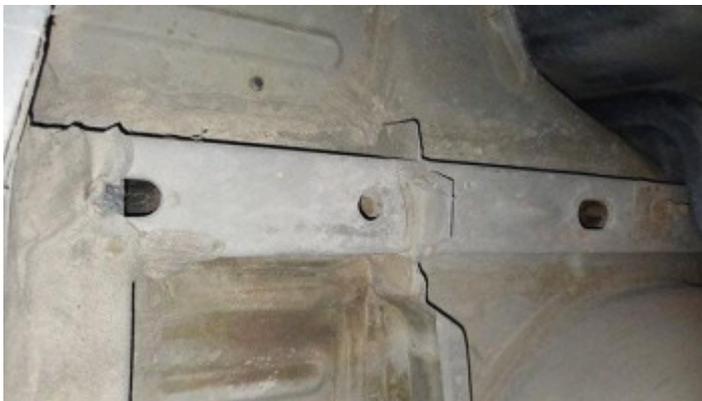
Estrutura Longarina Traseira Direita

Condição da Placa	Original	Gravação vidro traseiro (vigia)	Original
Possui Kit GNV?	Possui	Condição da longarina traseira direita	Danificada
Condição da longarina traseira esquerda	Danificada	Condição do assoalho	Danificado (furado)
Lanterna traseiro direito	Funcionando	Lanterna traseiro esquerdo	Funcionando
Limpador traseiro	Não possui	Condição do para-choque traseiro	Necessita de Troca
Condição do Pneu estepe	Necessita de Troca	Porta malas	Necessita de Troca
Escapamento	Possui	Possui chave de roda?	Possui
Possui macaco?	Possui	Conservação roda estepe	Sem Danos Aparentes
Possui triangulo?	Possui	Condição do assoalho porta mala	Sem Danos Aparentes

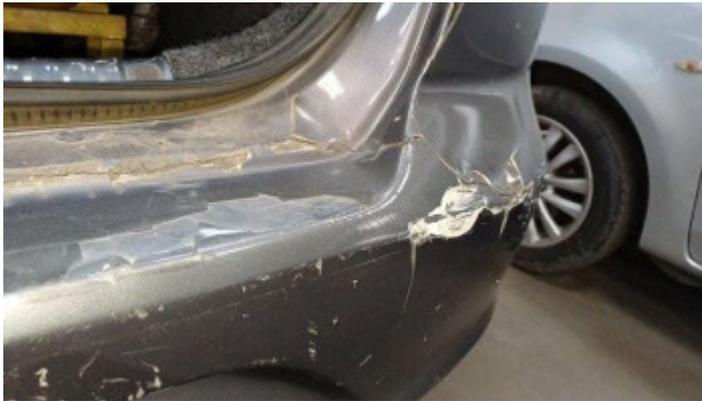
Avaria Pára-Choque Traseiro

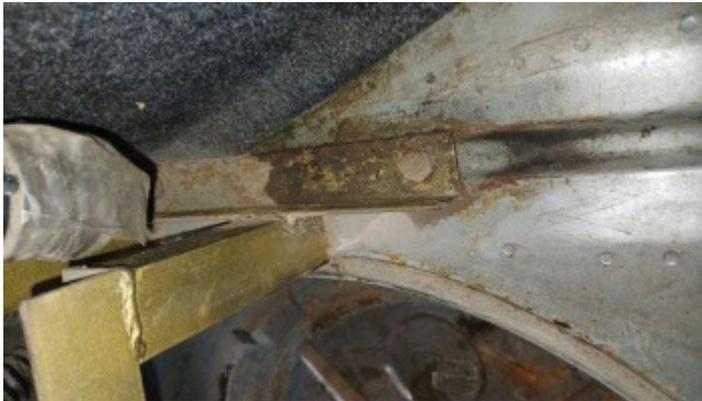
Avaria Assoalho do Porta Malas

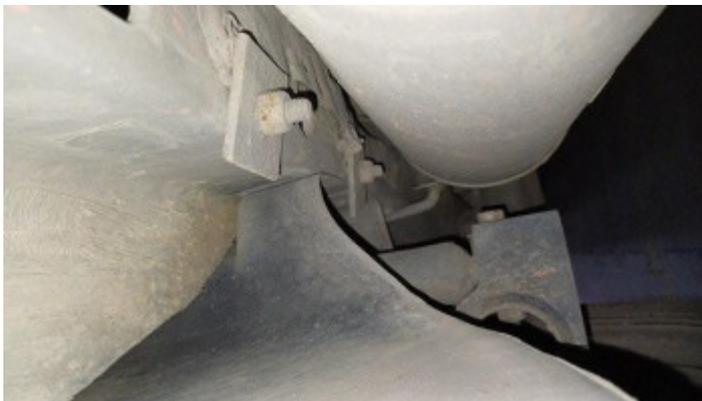
Avaria Longarina Traseira Esquerda

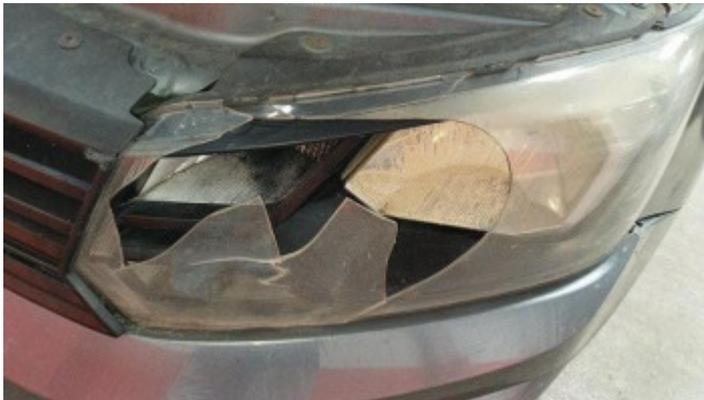
Avaria Farol Esquerdo

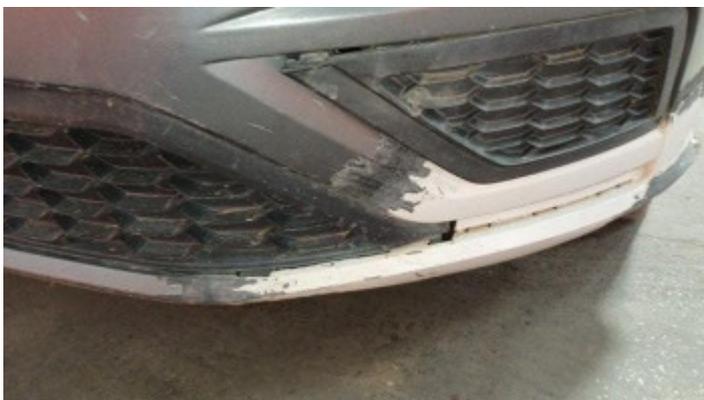
Avaria Pára-Choque Dianteiro
