**Empresa:** AUTO 100% CERTIFICAÇÃO AUTOMOTIVA S.A **CNPJ:** 34.772.345/0001-85 **Telefone:** (11) 2538-8334

**Data. Solicitação:** 25/07/2025 **Data Vistoria:** 25/07/2025 **Data Baixa:** 30/07/2025

| Motorização:<br>1.0 | Modelo:<br>LOGAN | Versão do Veículo:<br>EXPRESSION 1.0 12V SCe | | Marca:<br>RENAULT | Tipo de Direção:<br>ASSISTIDA | | |

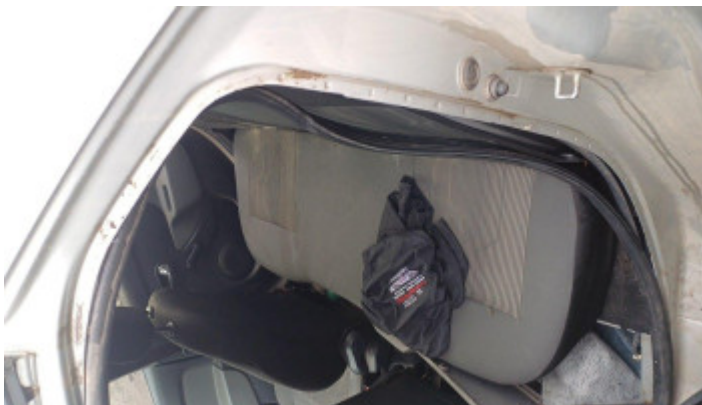
Estrutura Coluna Traseira Esquerda

Veiculo apresenta ambos os para-choques avariados, capô avariado, tampa do porta malas avariada, ambos os para-lamas avariados, ambas as laterais traseiras esquerda e direita avariada, ambas as 4 portas avariadas, coluna traseira esquerda reparada com solda, assoalhos dianteiros ambos amassados, não possui estepe e macaco, painel traseiro avariado, motor desmontado no porta malas, cambio montado no porta malas, pneus ruins, VIN chassi e motor dentro dos padrões habituais da fabricante, VIS etiquetas ETA e gravações de vidros dentro dos padrões, necessário funilaria e pintura.

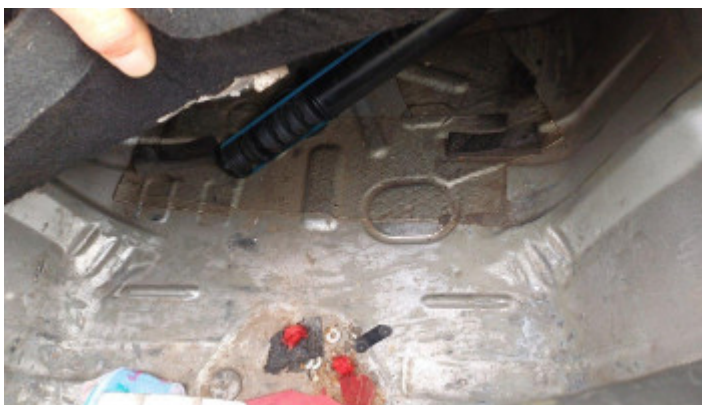
Caixa do Estepe

| TRASEIRA | | | |
|---|---|---|---|
| Condição do Pneu estepe | Não possui | Porta malas | Sem Danos Aparentes |

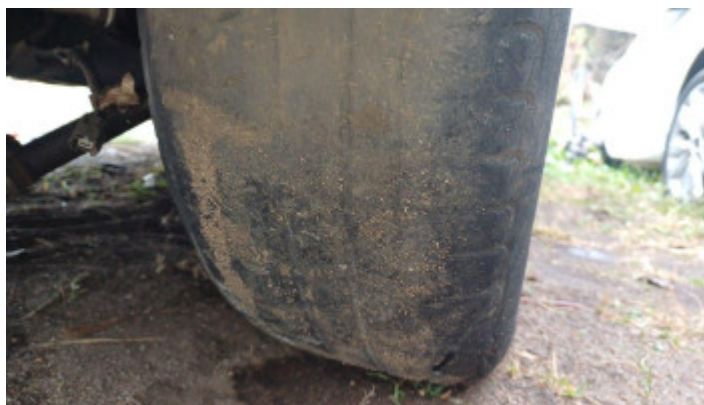
| Estado do air bag | Não deflagrado | Pneu dianteiro esquerdo | Necessita de Troca |

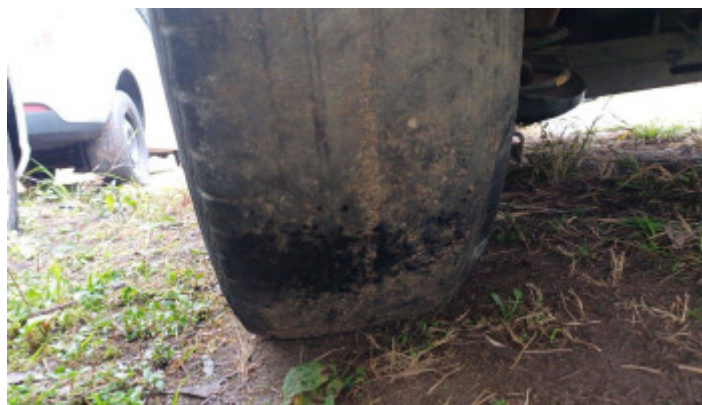
| Pneu traseiro esquerdo | Necessita de Troca | Calotas | Não possui |

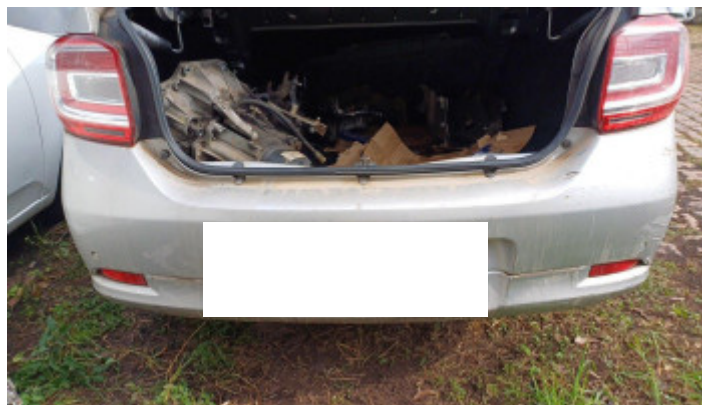
Para-choque traseiro

| TRASEIRA | | | |
|---|---|---|---|
| Limpador traseiro | Não possui | Condição do para-choque traseiro | Danificado reparável |

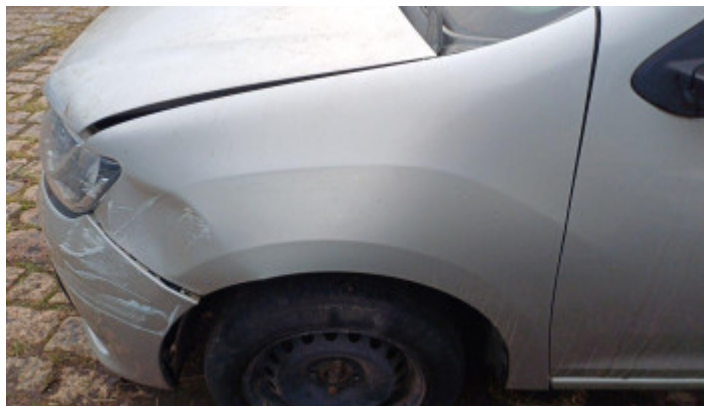
| TRASEIRA | | | |
|---|---|---|---|
| Tipo de estofamento | Tecido | Para-lama dianteiro esquerdo | Danificado reparável |

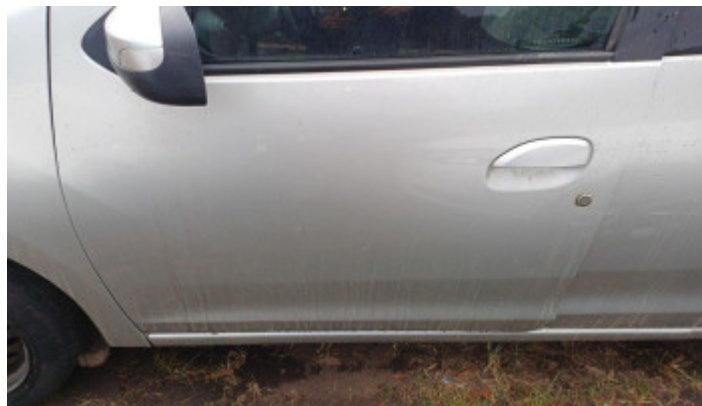
| TRASEIRA | | | |
|---|---|---|---|
| Porta dianteira esquerda | Danificado reparável | Porta traseira esquerda | Sem Danos Aparentes |

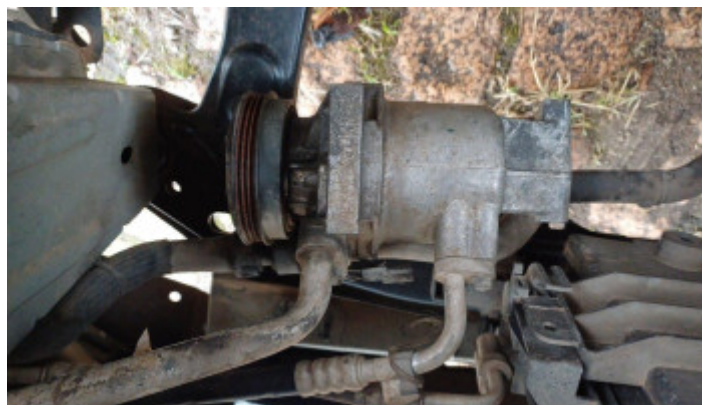
Ar Condicionado

| ACESSÓRIOS | | | |
|---|---|---|---|
| <b>Ar Condicionado</b> | Danificado | <b>Direção Assistida</b> | Sem Danos Aparentes |

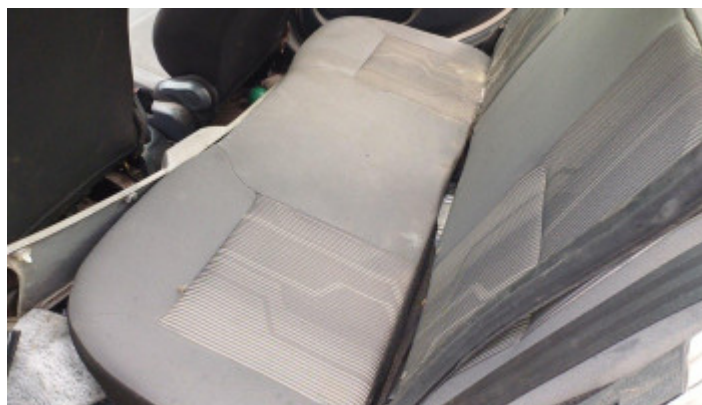
Avaria Banco Traseiro

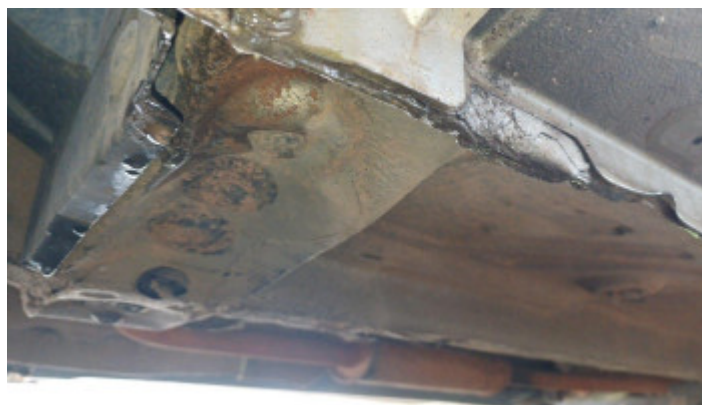
Avaria Assoalho (Lado esquerdo)

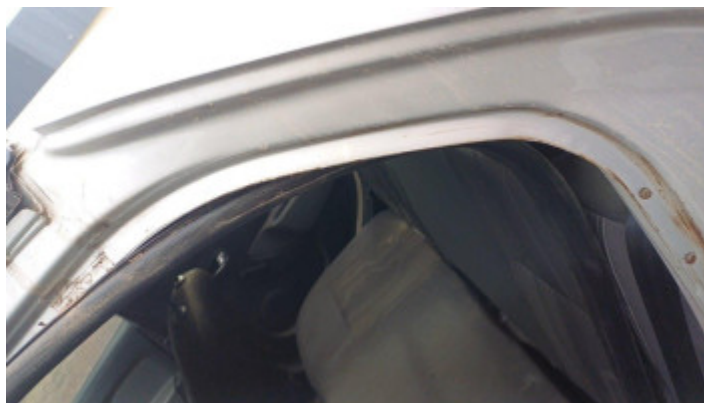
| TRASEIRA | | | |
|---|---|---|---|
| Condição da coluna traseira esquerda | Reparada (com solda) | Caixa de Ar (lado esquerdo) | Original |

Avaria Coluna Traseira Esquerda

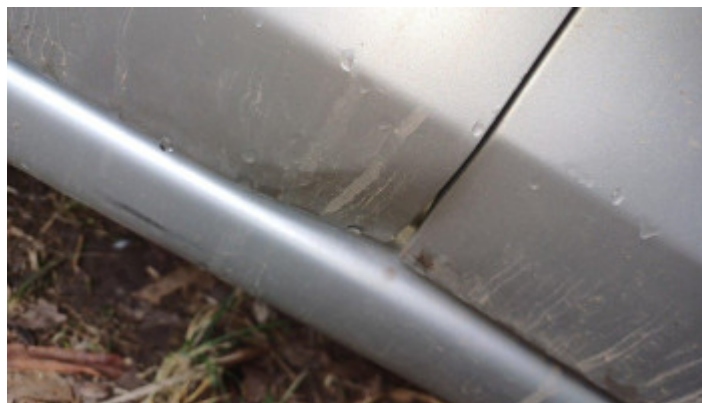
Avaria Porta Esquerda Dianteira

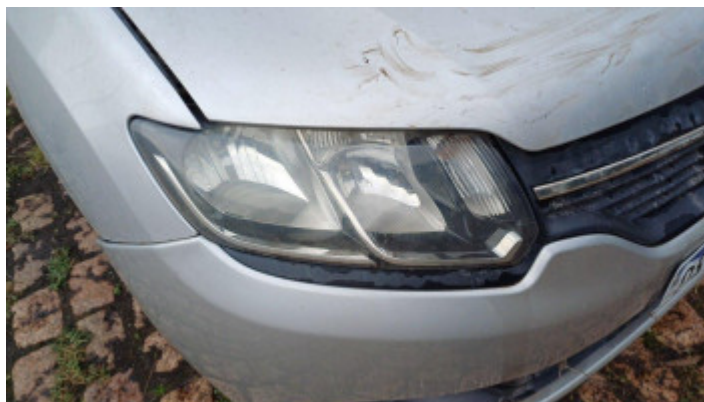
Avaria Farol Direito

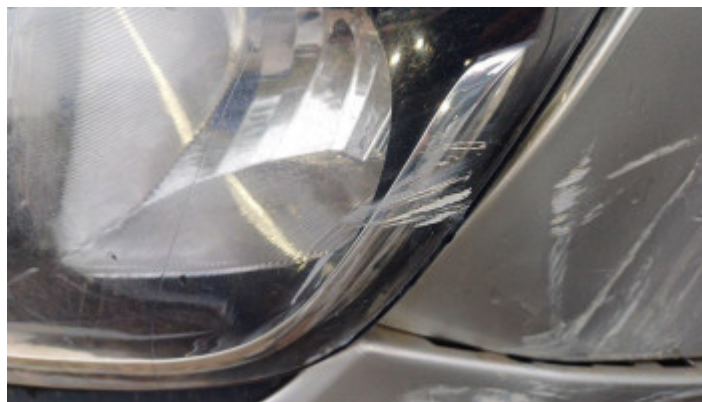
Avaria Farol Esquerdo

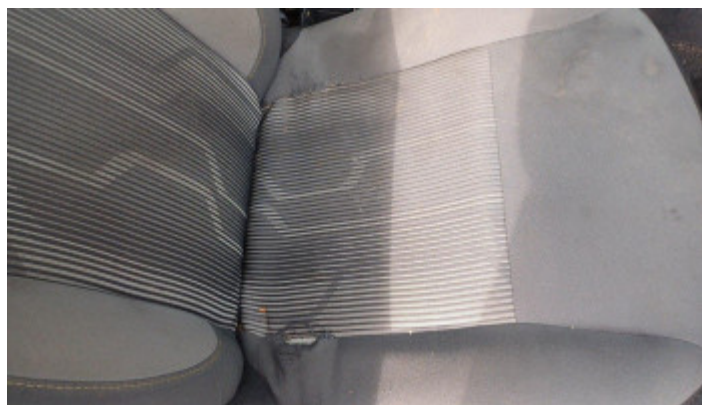
Avaria Banco Dianteiro Direito

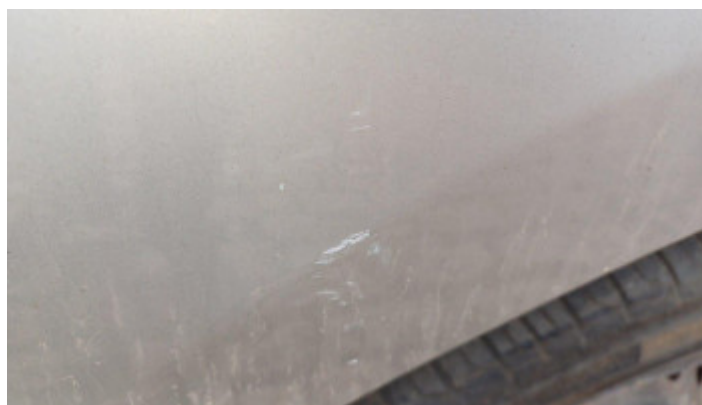
Avaria Pára-Lama Direito

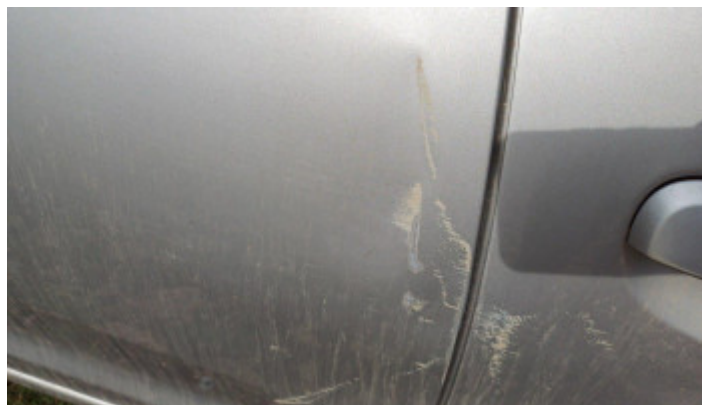
Avaria Porta Direita Traseira
