Cliente: **BANCO PAN S.A.**

**DADOS DO VEÍCULO**

| Placa: | Marca: <b>RENAULT</b> | Modelo: <b>CLIO HATCH (EXPRESSION 1.016V H-Power)</b> | Cód. Molicar: <b>04002143-9</b> | KM: |

**HISTÓRICO E OBSERVAÇÕES DO VEÍCULO**

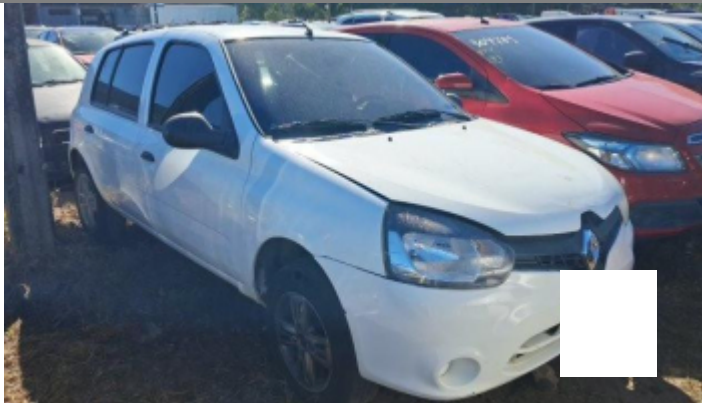
DIANTEIRA DIREITA 45º

| PARA-CHOQUE DIANTEIRO | Com danos / reparo | Troca |

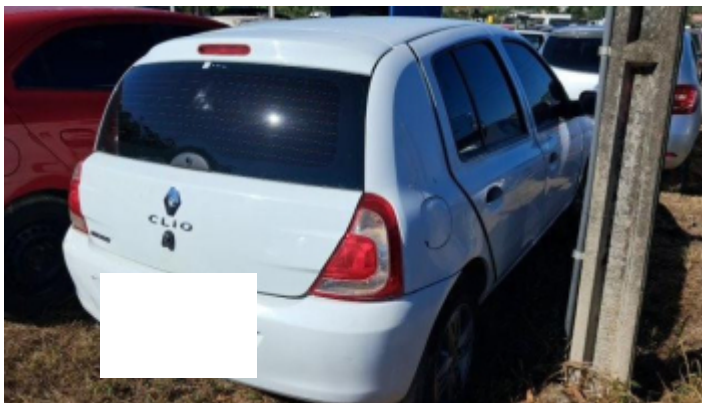
TRASEIRA DIREITA 45º

| | ESTADO | OPERAÇÃO |
|---|---|---|
| PAINEL TRASEIRO (EXTERNO) | Com danos / Reparo | Conforme |

| | ESTADO | OPERAÇÃO |
|---|---|---|
| PARA-CHOQUE TRASEIRO | Com danos / reparo | Troca |

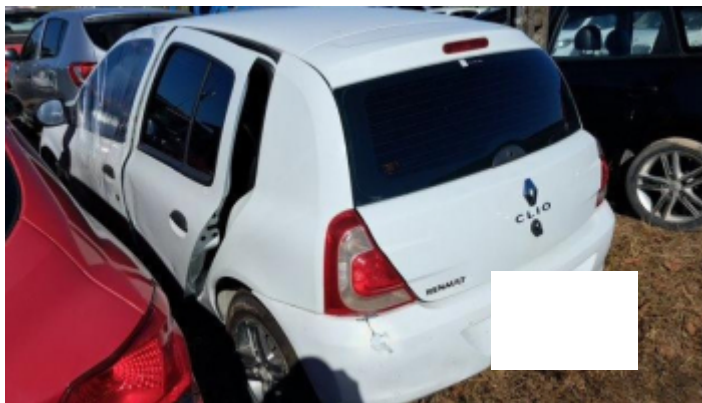
TRASEIRA ESQUERDA 45º

| | ESTADO | OPERAÇÃO |
|---|---|---|
| PORTA TRASEIRA ESQUERDA | Com danos / reparo | Reparo |

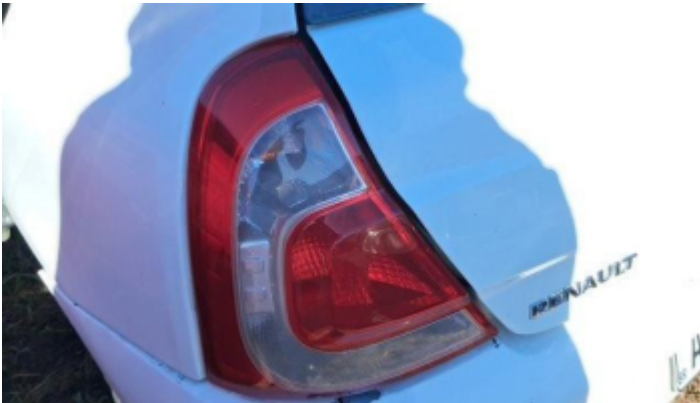
PAINEL TRASEIRO (EXTERNO)

| Observações: Histórico de Sinistro: Não Possui, Histórico de Roubo ou Furto: sem registro, Remarcação: sem registro, Restrição: Alienação Fiduciária. Aprovado com restrição devido painel traseiro avariado. | |
